Modello	Codice Modello	Anno Modello	Data di pubblicazione
CIVIC 5D	FK1, FK2, FK3	06	21-03-06
			Compilatore HOHL HASSA (Switzerland)

Rumore proveniente dalle sospensioni posteriori. Civic 2006 (CIVIC 5D)

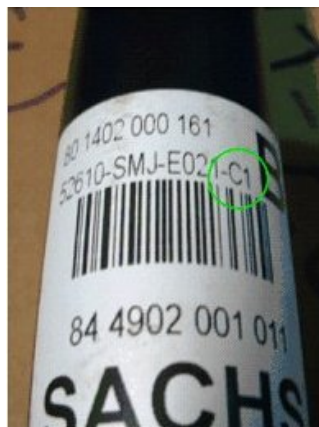
- Effettuare la prova su strada e verificare i sintomi.
- Oltre ad effettuare la prova su strada, controllare se ci sono altre potenziali fonti di rumorosità all'interno della vettura, specialmente i dispositivi di fissaggio e i riscontri dei sedili posteriori.
- Sollevare la vettura con un paranco ed effettuare il controllo visivo per verificare se ci sono altre potenziali fonti di rumorosità (dispositivi di fissaggio delle sospensioni/impianto di scarico, ecc.)
- Controllare il numero categorico sull'etichetta applicata agli ammortizzatori e confrontarlo con la tabella allegata.
- Se gli ammortizzatori sono **precedenti al componente aggiornato**, sostituirli.
